袋井市消防団車庫  
個別施設計画

令和2年3月策定

袋 井 市

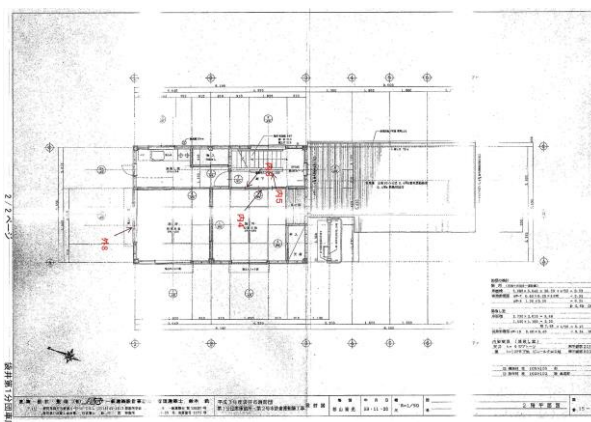
図 2-2 問題点箇所位置図

| 指摘事項 | サイディングにチョーキング | | | | | | | | |

| 指摘事項 | コーキング程度の劣化 | | | | | | | | |
