## 八潮市陥没事故に関する袋井市の下水道の状況について

### 1 今回の点検の状況

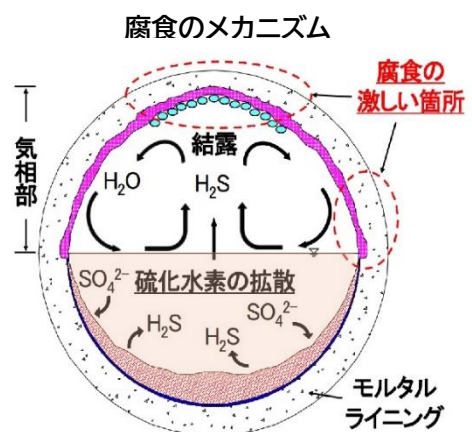
汚水から発生する硫化水素により、管路施設の腐食・劣化が進む。硫化水素は、汚水管路の圧送管の出口やマンホール内の落差等、下水が滞留するような場所で発生し、硫化水素が管路内へ開放され生物化学反応により硫酸を生成し下水道管路施設のコンクリートを腐植・劣化するとみられている。

このため、国の基準では腐食する可能性のあるコンクリート管で硫化水素が発生しやすい場所の下流1kmが対象とされる。
