『Repair』 『Renewal』 『Reduce』

## 袋井市 教育施設等 プロジェクト

平成 31 年 3 月  
**袋 井 市**  
Fukuroi City

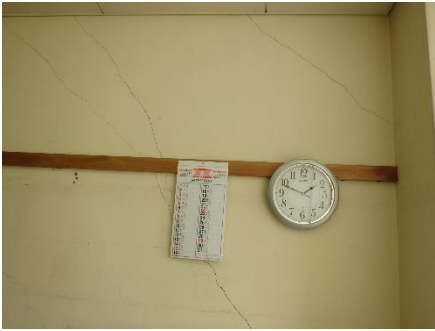
| 大区分 | 小区分 | 状況 | 写真 |
|---|---|---|---|
| 躯体 | R C 造 | 柱、梁、耐力壁等の躯体に、ひび割れが若干見られる。また、表面のモルタルは、ひび割れ、浮き等がある施設が多数見られ、地震時に剥落する危険がある。 | <b>■ 耐力壁のひび割れ</b><br> |

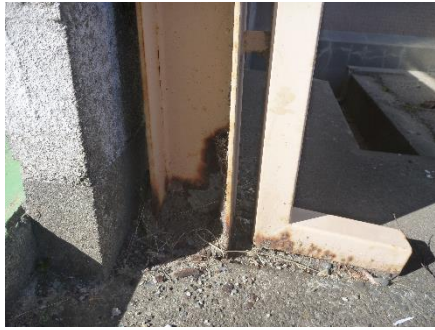
| 大区分 | 小区分 | 状況 | 写真 |
|---|---|---|---|
| | S 造 | 柱、梁等は外部に露出し発錆の進行しており、構造上問題のある箇所が若干ある。また、柱頭・柱脚の施工方法が現行法に合致していない施設も見られ、地震により甚大な被害を受ける可能性がある。 | <b>■ 露出した柱の発錆</b><br> |

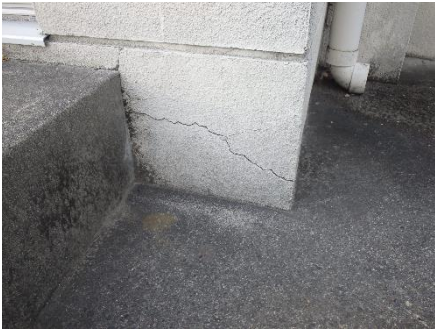
| 大区分 | 小区分 | 状況 | 写真 |
|---|---|---|---|
| 基礎 | 基礎 | 基礎は構造的なひび割れは見られないが、表面のモルタルのひび割れ、浮き等が多数見られる。 | <b>■ 表面のモルタルのひび割れ</b><br> |

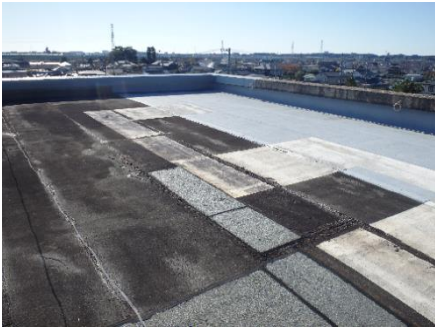
| 大区分 | 小区分 | 状況 | 写真 |
|---|---|---|---|
| 屋上・屋根 | 屋上防水 | 屋上防水は全体的に劣化が進行しており、雨漏りが発生している箇所が多数見られる。また、雨漏りの箇所に合わせ修繕しているため、防水シートが継ぎ接ぎ状になっている箇所がある。 | <b>■ 継ぎ接ぎ状に改修された屋上防水</b><br> |

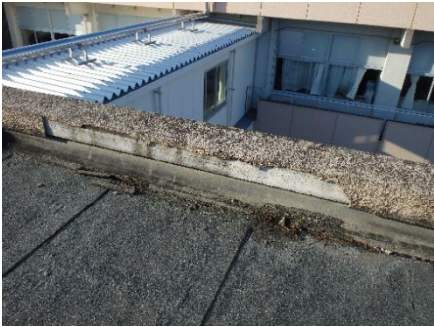
| 大区分 | 小区分 | 状況 | 写真 |
|---|---|---|---|
| 屋上・屋根 | 笠木 | 屋上端部の笠木は表面のモルタルにひび割れ、浮き、剥離等が多数見られ、地震・台風等により落下する危険性がある。 | <b>■ モルタルが剥離した笠木</b><br> |

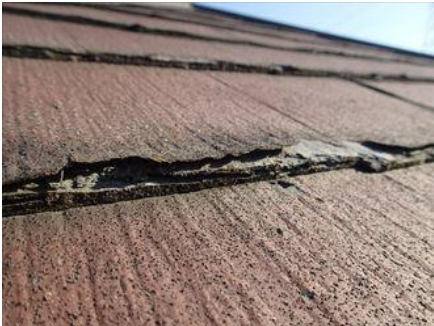
| 大区分 | 小区分 | 状況 | 写真 |
|---|---|---|---|
| | 屋根材 | 屋根材は大半がスレート瓦であり、一部経年劣化により剥がれている箇所が見られる。なお、タラップ、ペントハウス等がない施設については、足場を施工しなければ改修が難しい状況である。 | <b>■ 表面が剥がれたスレート瓦</b><br> |

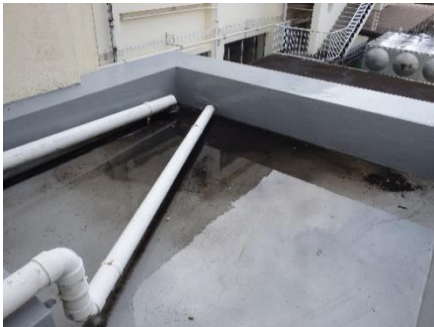
| 大区分 | 小区分 | 状況 | 写真 |
|---|---|---|---|
| | 樋・ドレン | たて樋、軒樋、ドレン等は土が溜まり詰まっている箇所が多数見られる。また、樋の支持金物が外れ、ぐらついている樋も見られる。 | <b>■ 竖樋の詰まりによる屋上の水溜まり</b><br> |

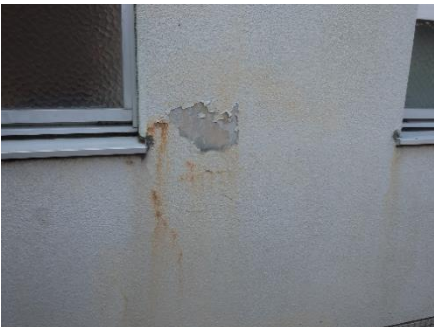
| 大区分 | 小区分 | 状況 | 写真 |
|---|---|---|---|
| 外壁 | 壁面 | 耐力壁等はひび割れが若干見られる。経年劣化による仕上りの塗装の剥がれ、表面のモルタル、タイル等のひび割れ、浮き等がある箇所が多数見られ、地震時に剥落する危険があるうえ、雨漏りの原因になっている。 | <b>■ 外壁の塗装の剥がれ</b><br> |

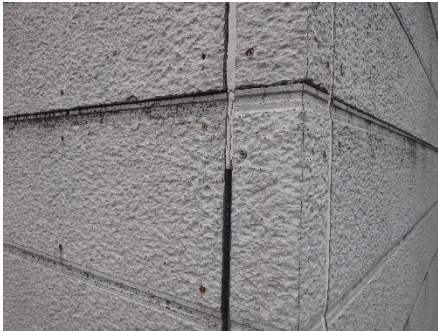
| 大区分 | 小区分 | 状況 | 写真 |
|---|---|---|---|
| 外壁 | シーリング材 | 外壁の目地のシーリング材は経年劣化により亀裂が入っている箇所、なくなっている箇所が多数見られ、雨漏りの原因になっている。 | <b>■ 劣化した外壁のシーリング材</b><br> |

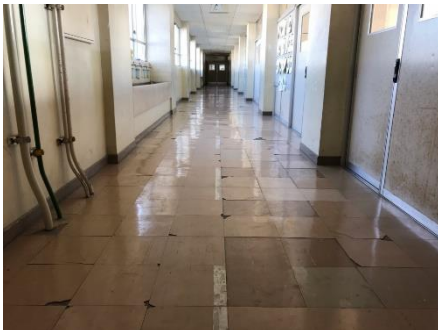
| 大区分 | 小区分 | 状況 | 写真 |
|---|---|---|---|
| 内部 | 床 | ビニル床タイル、長尺シート等は経年劣化により浮き、剥離、損傷等のある箇所が多数見られ、使用者が怪我をする危険性がある。また、フローリング等は、劣化により変色している箇所が多数見られる。 | <b>■ 剥がれた床タイル</b><br> |

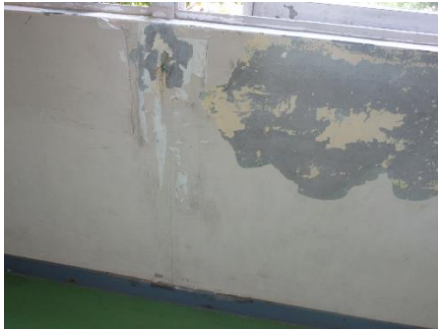
| 大区分 | 小区分 | 状況 | 写真 |
|---|---|---|---|
| | 内壁 | クロス仕上の壁は経年劣化、雨漏り、湿気等により、亀裂、浮き、剥がれ等のある箇所が見られる。塗装仕上の壁も同様に剥がれている箇所が見られる。 | <b>■ 剥がれた内壁の塗装</b><br> |

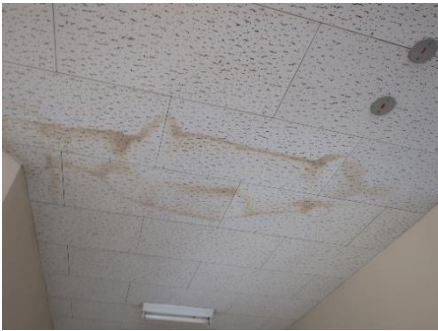
| 大区分 | 小区分 | 状況 | 写真 |
|---|---|---|---|
| | 天井 | 天井の仕上げ材は経年劣化、雨漏り、湿気等により変色、浮き、剥離、損傷等が見られる。塗装仕上の天井も同様に剥がれている箇所が見られる。 | <b>■ 天井にできた雨漏りの跡</b><br> |

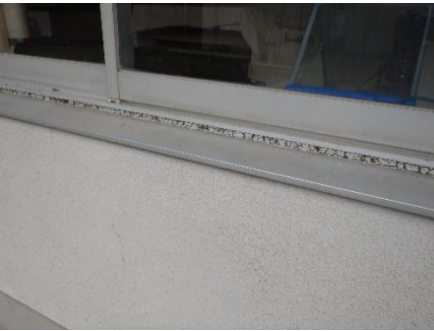
| 大区分 | 小区分 | 状況 | 写真 |
|---|---|---|---|
| 建具 | 外部建具 | サッシ等の外部建具は枠等の変形により閉じた際に隙間が生じている箇所が見られる。また、枠周囲のシーリング材は、経年劣化により亀裂が入っている箇所が多数見られる。網戸は枠から剥がれている箇所が見られる。 | <b>■ 劣化したサッシのシーリング材</b><br> |

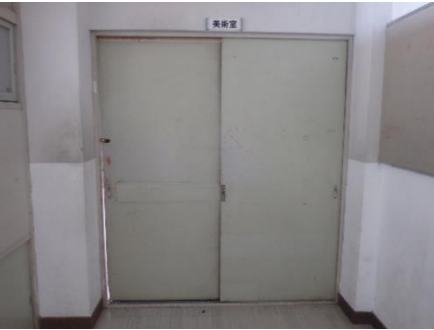
| 大区分 | 小区分 | 状況 | 写真 |
|---|---|---|---|
| | 内部建具 | 内部建具は枠が変形し、閉じた際に隙間が生じており、施錠に不具合を生じている箇所、枠周囲のシーリングが劣化し亀裂が入っている箇所等が見られる。 | <b>■ 引き違い戸と枠に生じた隙間</b><br> |

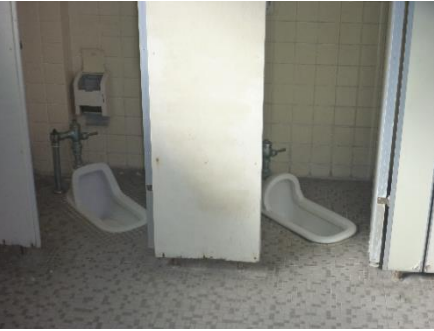
| 大区分 | 小区分 | 状況 | 写真 |
|---|---|---|---|
| 給排水設備<br>衛生設備 | 便器 | 大便器は使用できているが、ブースも含めて建設当時から更新していないため、老朽化が進んでいる上、和便器の設置率が高い。また、床の大半が湿式工法(タイル仕上げ)であるため、清掃ににくい上、衛生上好ましくない。 | <b>■ 老朽化した便器とブース</b><br> |

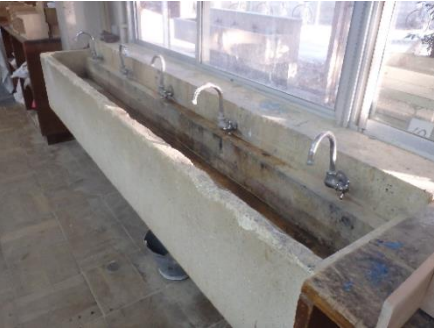
| 大区分 | 小区分 | 状況 | 写真 |
|---|---|---|---|
| | 流し台 | 流し台は使用できているが、建設当時から更新していないため、老朽化が進んでいる。水栓、配管等も老朽化しており漏水する可能性がある。 | <b>■ 老朽化した流し台</b><br> |

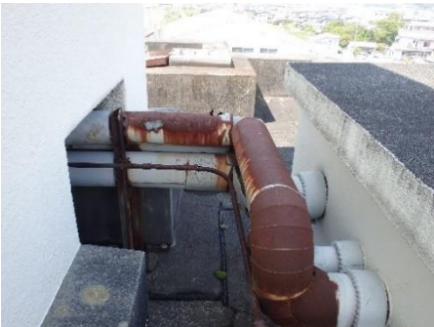
| 大区分 | 小区分 | 状況 | 写真 |
|---|---|---|---|
| 給排水設備<br>衛生設備 | 受水槽 | 受水槽は機能上で支障は出ていないが、受水槽から出る給水管の保温材が剥がれ、凍結等により漏水する恐れがある。 | <b>■ 保温材が錆びて剥がれた給水管</b><br> |

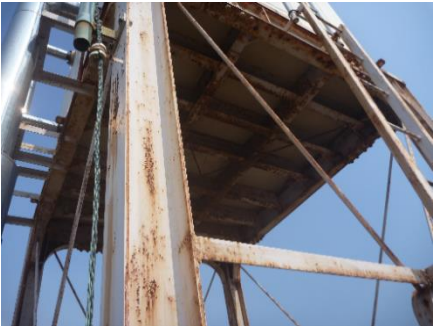
| 大区分 | 小区分 | 状況 | 写真 |
|---|---|---|---|
| | 高架水槽 | 高架水槽は機能上で支障は出ていないが、水槽表面、架台等が発錆している箇所が多数ある。また、水槽から出る給水管の保温材が剥がれ、凍結等により漏水する恐れがある。 | <b>■ 高架水槽の架台の発錆</b><br> |

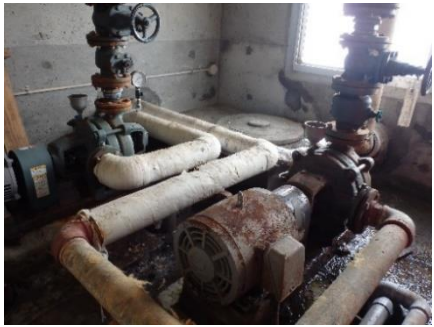
| 大区分 | 小区分 | 状況 | 写真 |
|---|---|---|---|
| | 給水ポンプ | 給水ポンプは機能上で支障は出ていないが、老朽化が進行しているため、突発的な故障により断水する恐れがある。また、給水ポンプから出る給水管の保温材が剥がれ、凍結等により漏水する恐れがある。 | <b>■ 老朽化した給水ポンプ</b><br> |

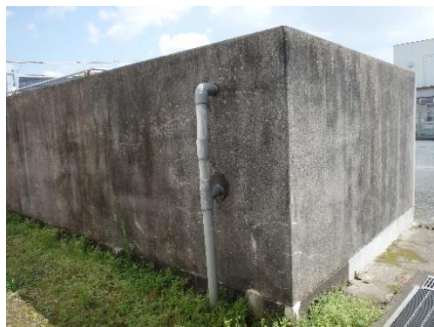
| 大区分 | 小区分 | 状況 | 写真 |
|---|---|---|---|
| | 浄化槽 | 浄化槽は機能上で支障は出ていないが、一部の露出型浄化槽は、側面のモルタルに亀裂、浮き、剥がれ等が見られ、地震時に剥落する危険がある。 | <b>■ 壁面が劣化した露出型浄化槽</b><br> |

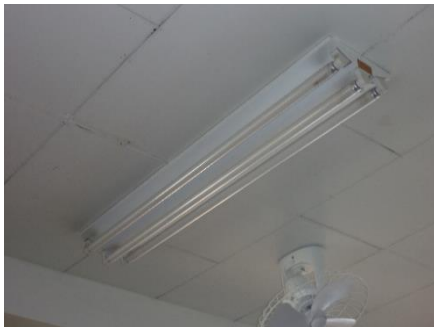
| 大区分 | 小区分 | 状況 | 写真 |
|---|---|---|---|
| 電気設備 | 照明器具 | 照明器具の配線等に劣化は見られないが、従来の蛍光灯器具は現在製造中止となっている。また、建設当時のものは LED 照明に比べ光熱費の負担が大きい上、蛍光灯の交換時期が早い。 | <b>■ 旧式の照明器具</b> |

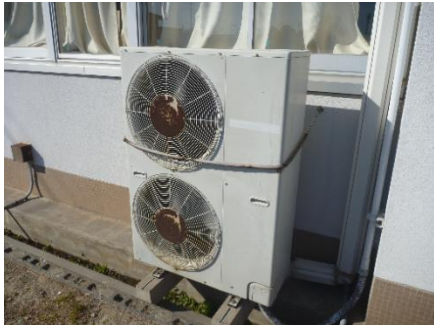
| 大区分 | 小区分 | 状況 | 写真 |
|---|---|---|---|
| | 空調機器 | 空調機器で比較的新しいものは支障なく使用できているが、建設当時から設置されたものは室内機、室外機とも経年劣化による故障が増加している。 | <b>■ 錆びた室外機</b> |

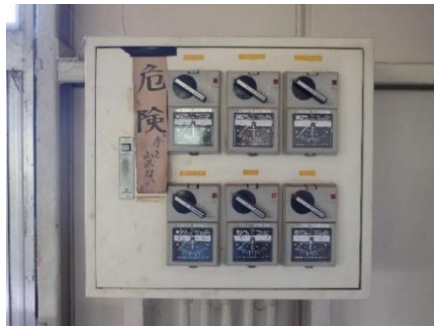
| 大区分 | 小区分 | 状況 | 写真 |
|---|---|---|---|
| | 動力盤 | 動力盤は機能上で支障は出ていないが、建設当時から設置されているものの多くは漏電ブレーカーが付いていないため、漏電の際にショートする恐れがある。 | <b>■ 旧式の動力盤</b> |

| 区分 | 項目 | 従来水準 | 目標水準 |
|---|---|---|---|
| | 動力盤 | 漏電ブレーカ未設置 | 漏電ブレーカ設置 |

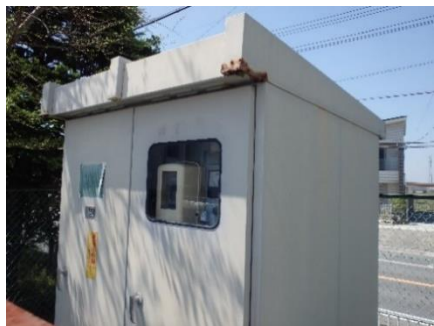
| 大区分 | 小区分 | 状況 | 写真 |
|---|---|---|---|
| | 受変電設備 | 受変電設備は機能上で支障は出ていないが、内部のトランス、コンデンサ等は耐用年数を超過しているため、突発的に停電する可能性がある。また、外装も発錆している箇所が多数見られる。 | <b>■ 錆びた受変電設備</b> |

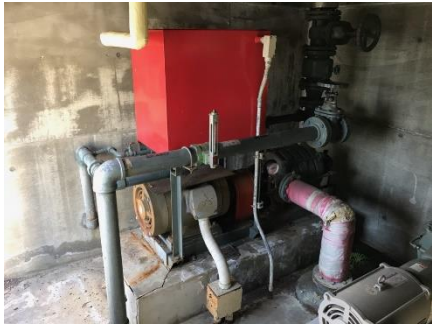
| 大区分 | 小区分 | 状況 | 写真 |
|---|---|---|---|
| 消防設備 | 屋内消火栓 | 屋内消火栓は消火栓用ポンプの老朽化による支障や消火栓配管の漏水があり、その都度修理している状況であるため、火災時の消火活動に支障をきたす恐れがある。 | <b>■ 老朽化した消火栓用ポンプ</b><br> |

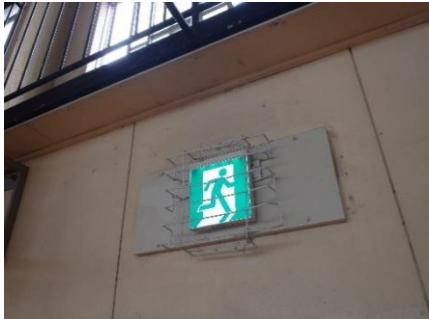
| 大区分 | 小区分 | 状況 | 写真 |
|---|---|---|---|
| | 誘導灯・非常灯 | 誘導灯はバッテリー不良等の不具合が発生している。また、建設当時のものは LED 照明に比べ光熱費の負担が大きい上、電球の交換時期が早い。 | <b>■ 球技により破損した誘導灯</b><br> |

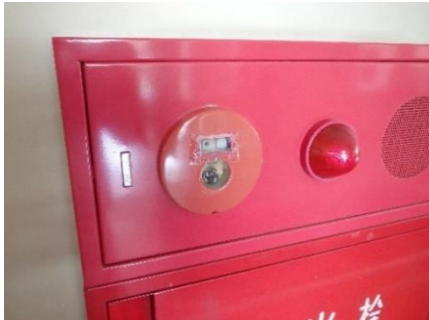
| 大区分 | 小区分 | 状況 | 写真 |
|---|---|---|---|
| | 自動火災報知設備 | 自動火災報知設備は点検により指摘された箇所を順次修繕しているが、バッテリー不良等により火災時に支障をきたす恐れがある。 | <b>■ 老朽化した警報ベル</b><br> |

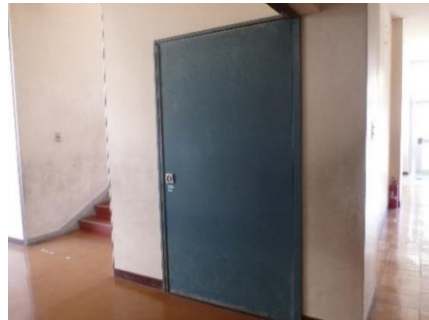
| 大区分 | 小区分 | 状況 | 写真 |
|---|---|---|---|
| | 防火戸<br>(シャッター) | 防火戸は立て付けが悪く戸が完全に閉まらない箇所がある。防火シャッターは自動閉鎖装置が作動しないものがある。どちらも点検により指摘された箇所を順次修繕している。 | <b>■ 旧式の防火戸</b><br> |
