『Repair』 『Renewal』 『Reduce』

## 袋井市 教育施設等 プロジェクト

平成 31 年 3 月  
**袋 井 市**  
Fukuroi City

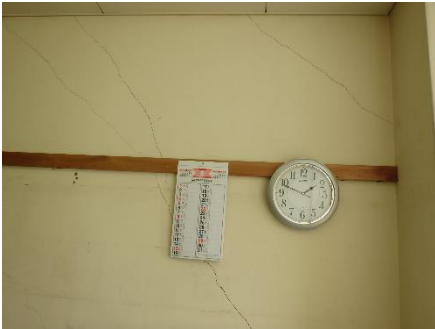
| 大区分 | 小区分 | 状況 | 写真 |
|---|---|---|---|
| 躯体 | R C 造 | 柱、梁、耐力壁等の躯体に、ひび割れが若干見られる。また、表面のモルタルは、ひび割れ、浮き等がある施設が多数見られ、地震時に剥落する危険がある。 | <b>■ 耐力壁のひび割れ</b><br> |

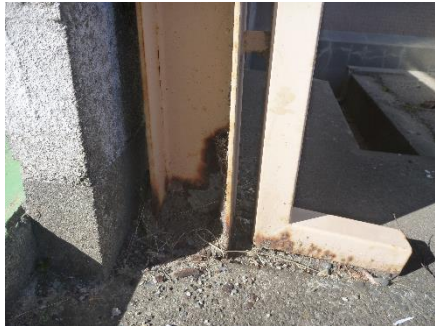
| 大区分 | 小区分 | 状況 | 写真 |
|---|---|---|---|
| | S 造 | 柱、梁等は外部に露出し発錆の進行しており、構造上問題のある箇所が若干ある。また、柱頭・柱脚の施工方法が現行法に合致していない施設も見られ、地震により甚大な被害を受ける可能性がある。 | <b>■ 露出した柱の発錆</b><br> |

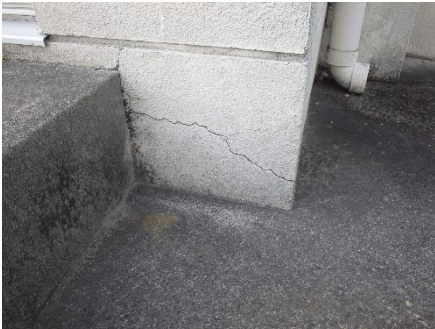
| 大区分 | 小区分 | 状況 | 写真 |
|---|---|---|---|
| 基礎 | 基礎 | 基礎は構造的なひび割れは見られないが、表面のモルタルのひび割れ、浮き等が多数見られる。 | <b>■ 表面のモルタルのひび割れ</b><br> |

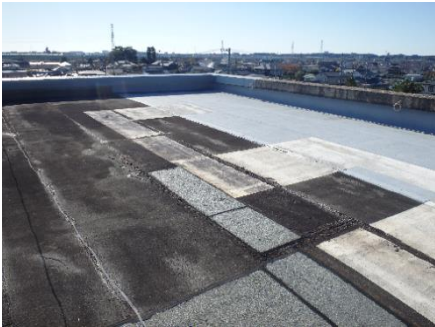
| 大区分 | 小区分 | 状況 | 写真 |
|---|---|---|---|
| 屋上・屋根 | 屋上防水 | 屋上防水は全体的に劣化が進行しており、雨漏りが発生している箇所が多数見られる。また、雨漏りの箇所に合わせ修繕しているため、防水シートが継ぎ接ぎ状になっている箇所がある。 | <b>■ 継ぎ接ぎ状に改修された屋上防水</b><br> |

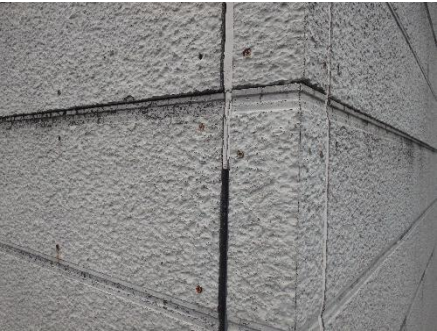
| 大区分 | 小区分 | 状況 | 写真 |
|---|---|---|---|
| 外壁 | シーリング材 | 外壁の目地のシーリング材は経年劣化により亀裂が入っている箇所、なくなっている箇所が多数見られ、雨漏りの原因になっている。 | <b>■ 劣化した外壁のシーリング材</b><br> |

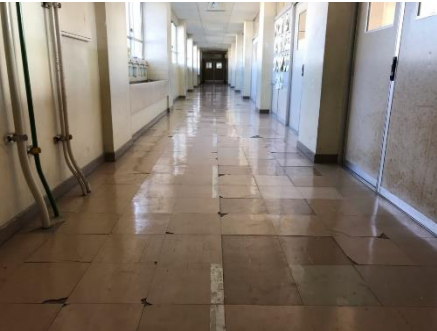
| 大区分 | 小区分 | 状況 | 写真 |
|---|---|---|---|
| 内部 | 床 | ビニル床タイル、長尺シート等は経年劣化により浮き、剥離、損傷等のある箇所が多数見られ、使用者が怪我をする危険性がある。また、フローリング等は、劣化により変色している箇所が多数見られる。 | <b>■ 剥がれた床タイル</b><br> |

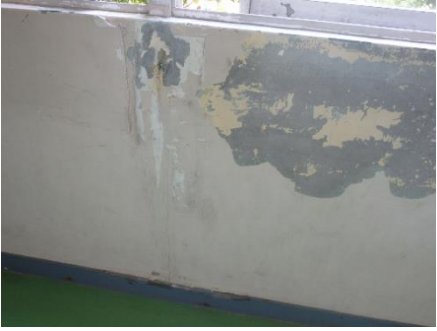
| 大区分 | 小区分 | 状況 | 写真 |
|---|---|---|---|
| | 内壁 | クロス仕上の壁は経年劣化、雨漏り、湿気等により、亀裂、浮き、剥がれ等のある箇所が見られる。塗装仕上の壁も同様に剥がれている箇所が見られる。 | <b>■ 剥がれた内壁の塗装</b><br> |

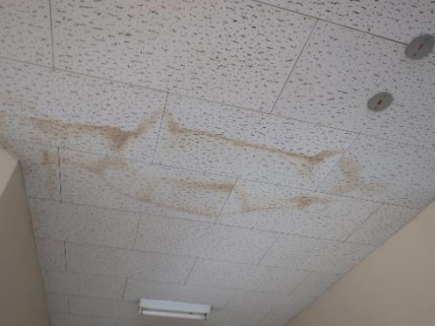
| 大区分 | 小区分 | 状況 | 写真 |
|---|---|---|---|
| | 天井 | 天井の仕上げ材は経年劣化、雨漏り、湿気等により変色、浮き、剥離、損傷等が見られる。塗装仕上の天井も同様に剥がれている箇所が見られる。 | <b>■ 天井にできた雨漏りの跡</b><br> |
