袋井市

個別施設計画

【保健・病院施設編】

令和2年3月
袋井市
Fukuroi City

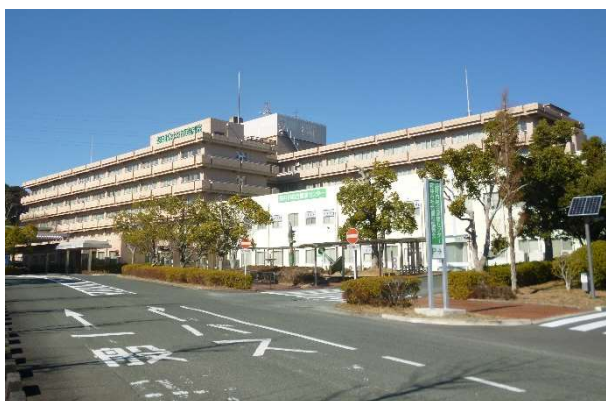
■ 総合健康センター（現在）

設の「袋井市民病院」の建物を改修して活用している。

地域包括ケアシステムの推進を担い、市民生活に直結した施設であるものの、建物の建築初年から40年が経過していることから、電気・配管・排水システムのトラブルがしばしば発生する状況にある。また、総延床面積24,566.91㎡と大きな建築物であることから、管理に非効率な部分が発生しているという側面も見受けられる。

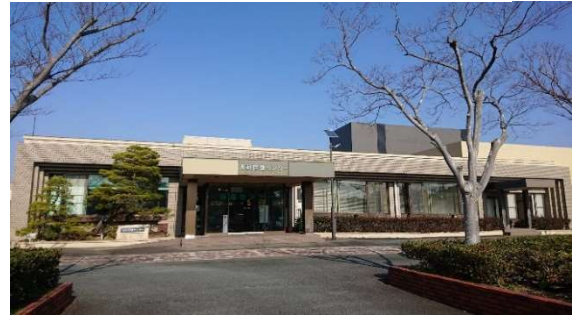
■ 浅羽保健センター

また、主に浅羽地域の健康づくりに関することや各種申請受付などを担う浅羽保健センターについては、昭和60年に建設されて以降、浅羽地域の住民を中心に、多くの方に健康増進や保健活動の拠点施設として活用されているが、築後30年以上が経過し老朽化の影響が顕在化している。

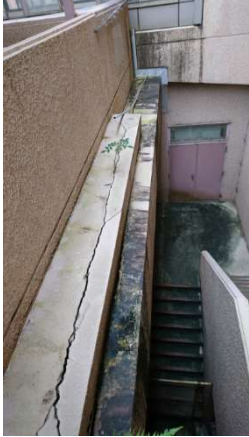
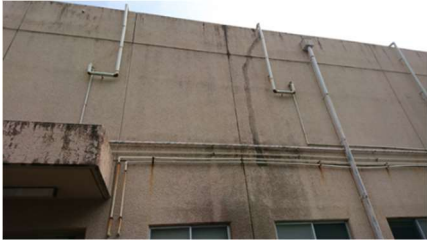
<p>(本館北側)</p>

大区分	小区分	状況	写真
躯体	RC造	柱、梁、耐力壁等の躯体に、ひび割れが若干見られる。また、外壁表面部分には、ひび割れ、浮き等が複数箇所見られ、地震時に剥落する危険がある。	<p>■ 躯体のひび割れ</p>

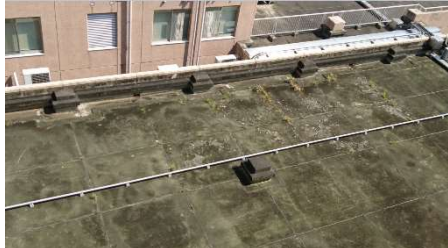
<p>(本館屋上)</p>

<p>(検査棟東側)</p>
基礎	基礎	基礎は大規模な損傷やひび割れは見られない。	
建物（部位ごと）	屋根・屋上	屋上は、深刻な雨漏りは発生していないものの、全体的に床材の劣化が進行が見られる。また、劣化が進んでいる箇所には植物等の種子が付着し、雑草が根を生やしている箇所もみられる。	<p>■ 屋根の床材の剥離・劣化</p>

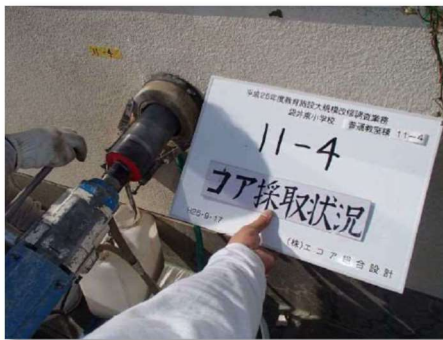
建物は骨格となる躯体の健全性が確保されなければ長期間使用できない。特に、旧耐震基準（1981年（昭和56年）の建築基準法改正以前に建築）の鉄筋コンクリート造の躯体の健全性は、圧縮強度の低下と中性化の進行に大きく左右されるため、壁から採取した試験体について圧縮強度試験と中性化試験を行い、一定の基準値により長寿命化の適合・不適合を判断する。

■ コア（試験体）採取

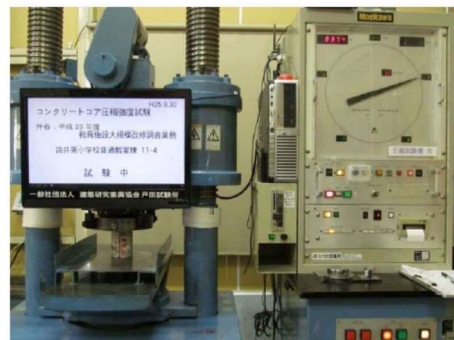
圧縮強度は、円柱状のコンクリート試験体の上下端面に圧縮力を加えて、どこまで耐えられるかを示したものであり、試験体が破壊されるまでに試験機が示した最

大荷重を試験体の断面積で除して求める（圧縮強度試験）。圧縮強度が低下すると、設計時の耐震性が発揮されず、地震等の災害時に大きな被害を受ける恐れがある。

■ 圧縮強度試験

袋井市総合健康センターの本館部分についての結果は次の図等に示すとおり、圧縮強度の調査結果は 35.5N/mm^2 以上であり、十分な強度を保っている。(平均値が 13.5N/mm^2 未満の場合は長寿命化に適さないとされている)

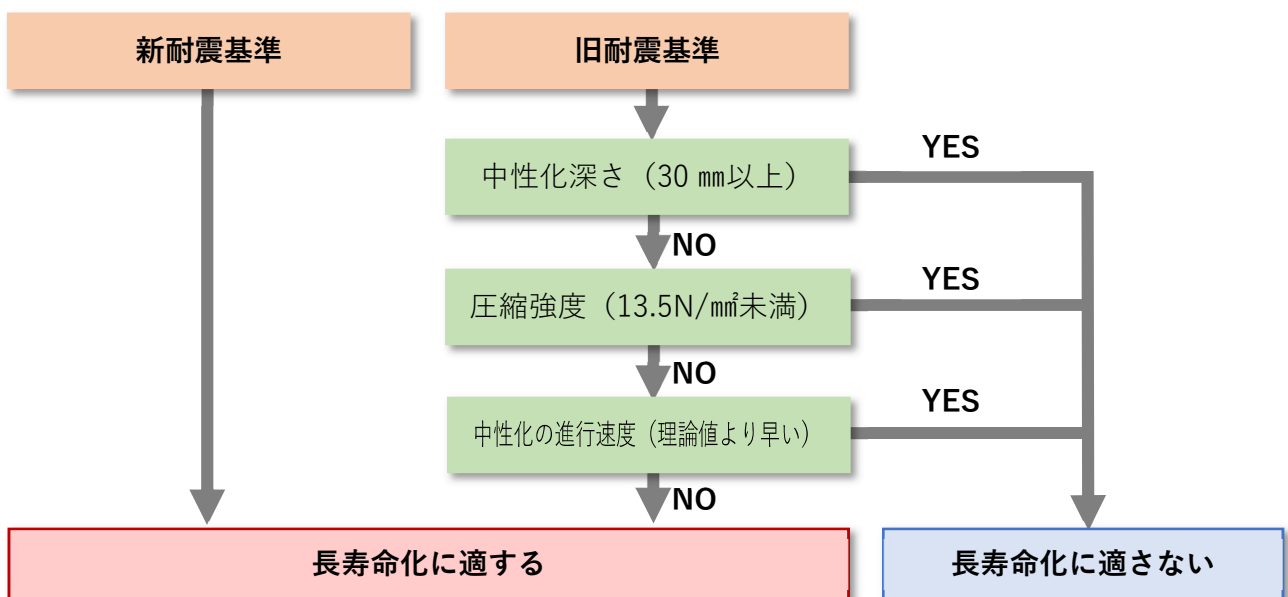
鉄筋コンクリート造の長寿命化適合判定フロー

区分	判定
圧縮強度	平均値が <u>13.5N/mm^2 未満</u> の場合は、長寿命化に適さない
中性化深さ	平均値が <u>30mm に達している</u> 場合は、長寿命化に適さない
中性化の進行速度	築年数から算定される <u>理論値よりも中性化の進行が早い</u> 場合は、長寿命化に適さない

以上のことから、旧耐震基準の本館部分についても長寿命化に適さないと判断されるものである。
