袋井市 スポーツ施設 プロジェクト

令和2年3月
袋井市
Fukuroi City

袋井市スポーツ施設3Rプロジェクト

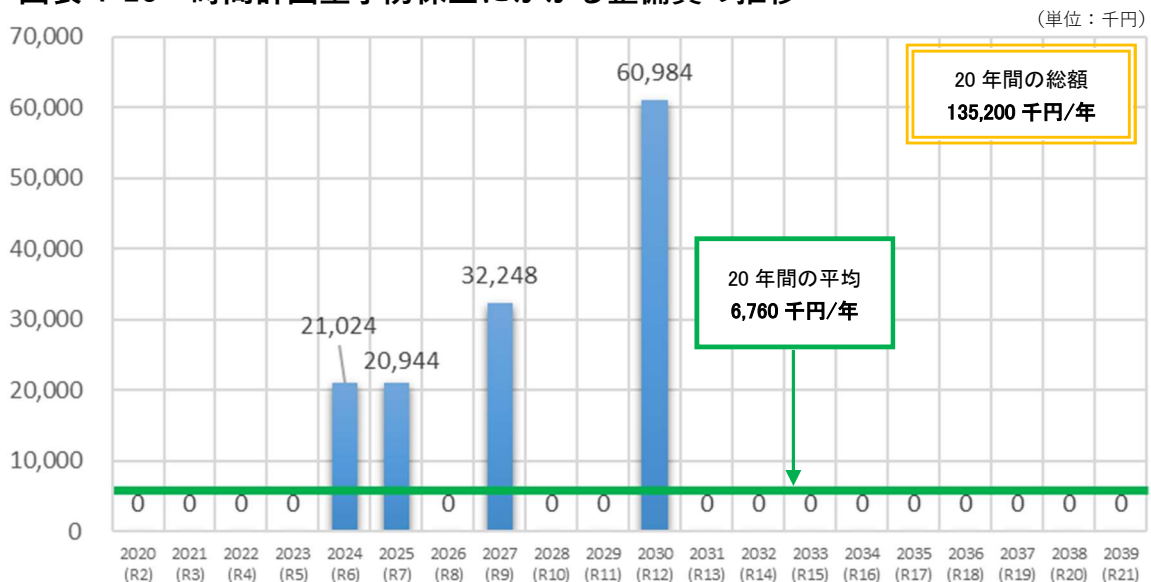
図表 4-10 時間計画型予防保全にかかる整備費の推移

整備方針【時間計画型予防保全】は、改修時期を定期的に示すことができる時間計画型予防保全及び解体の整備年表であり、今後20年間の整備内容（受変電設備、動力設備、埋設給水管・ガス管、給水ポンプ、解体）、整備年度及び事業費を示すものであり、財政状況及び工事の進捗等を反映するため適宜見直すものとする。
