ロボティクスとAI技術による
レジリエンス診断ソリューション

株式会社**防災AI**

農業用水路の老朽化は食料安全保障・災害 リスク・生産性低下を招く国家的課題である 農林水産省が指摘する主要課題

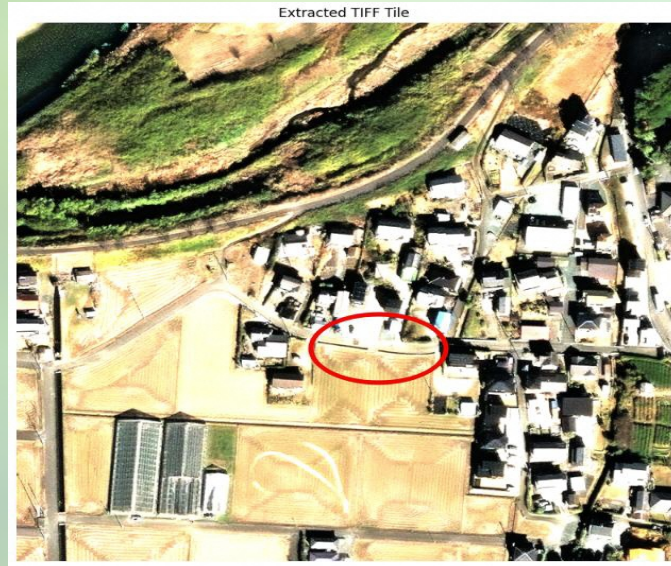
A. 衛星データ分析

- 30cm級光学データによる水路・地表変動の抽出
- 沈下・水分過多・植生侵入などの異常兆候を広域で把握
- SARデータを活用した長期変化検知・水質推定機能の検証

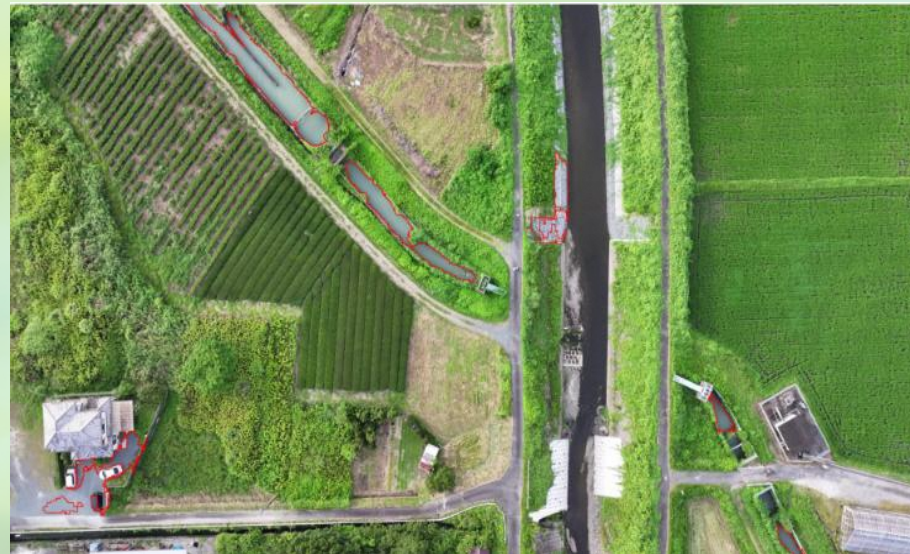
B. ドローン・サーベイランス

- 低高度（50～120m）での可視光・熱赤外データ取得
- AIによる蓋部ひび割れ・沈下・漏水疑い箇所の自動抽出
- 衛星で検出した異常地点の再検証と精度向上

さらに、3地点の低高度ドローン映像に対して流動解析・水面境界抽出を含むコンピュータビジョンAIを適用したところ、通水状況（正常流下／停滞／完全遮断）を高精度で識別でき、水路堤体の破断による“完全不通水”を特定可能であることが判明した。
この機能は、広域（数百km）水路網の一次スクリーニングとして極めて有効であり、探査ロボット投入区間の優先度最適化に直接活用できる。

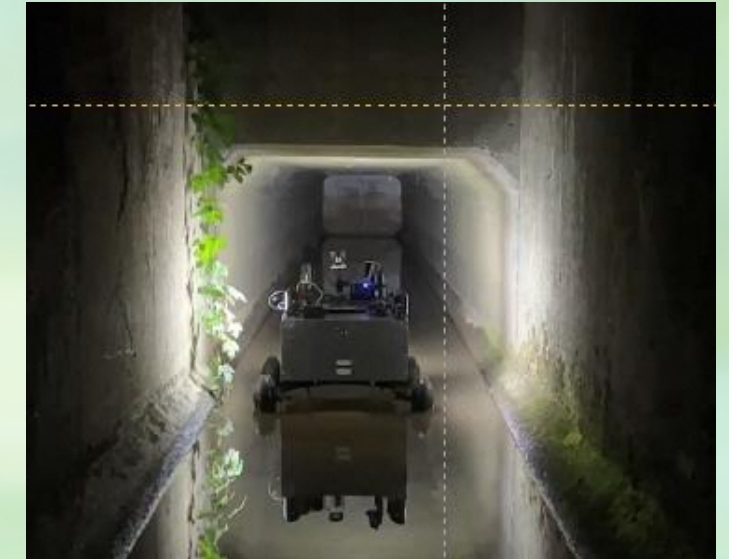
C. 探査ロボット・サーベイランス

- 内壁3面を同時撮影し全区間の連続可視化
- ひび割れ・剥離・漏水をAIで定量評価
- 重大損傷区間（例：1-2-2）を特定し補修優先度を提示

- **幅25～30cmに対応**
- 低速精密走行（0.3～0.8 m/s）
- AIによるひび割れ・剥離・空洞（Cavity）自動検出に対応
- 水深10～20cm対応、沈殿物・生活排水環境で運用可能
- 前方・側面・上面の3面カメラによる100%撮影

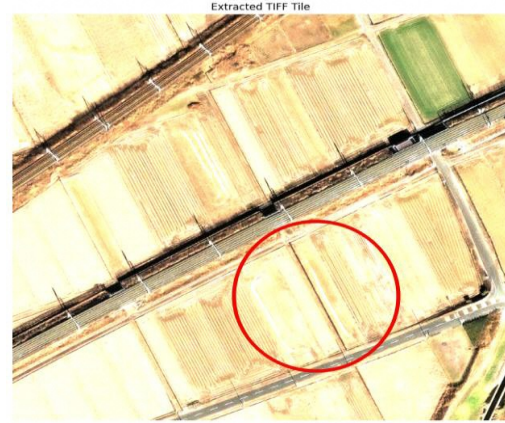
人工衛星

衛星データの 解像度限界

衛星画像は地上解像度30cmのため、多くの農業用水路の異常を識別するには精度が不足している。

- 水路幅が狭いため、壁面ひび割れ・漏水兆候などの微細変化を識別できない
- 上空の植生・影・土砂によるノイズが多く、誤検知の可能性が高い
- 精密診断には、低高度ドローンまたはロボットによる補完調査が不可欠

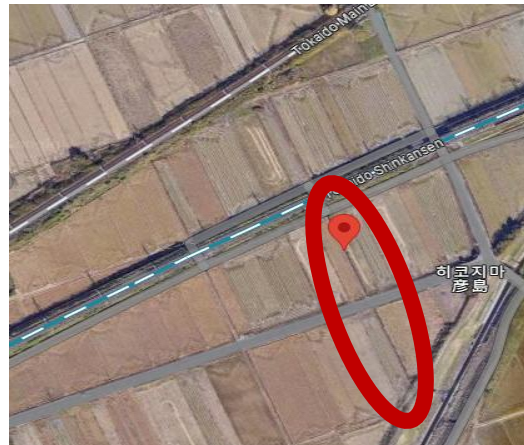
Google Map

SARデータの 粗解像度

SARデータは地上解像度1m以上であり、水路単位の漏水・沈下の判定には実質的に利用できない。

- 壁面や底部の局所的な破損・侵食は1m級解像度では検出できない
- 流水・漏水パターンをピクセル単位で分離できず、誤判定リスクが大きい
- 分析精度が期待できないため、データ購入および解析は非効率と判断された

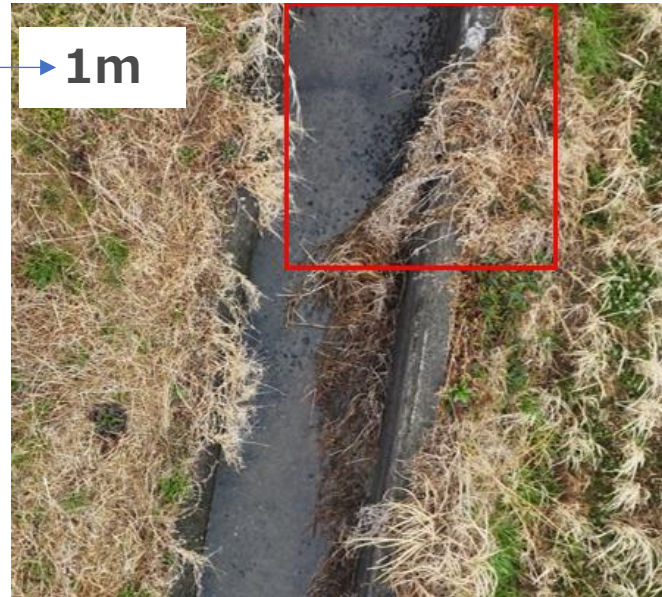
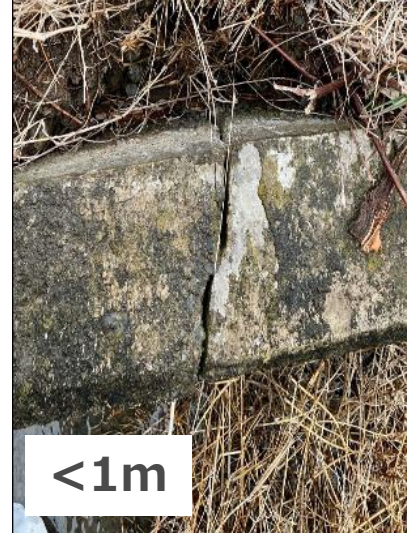
ドローン低高度航空撮影

低高度航空撮影により、水路内で小石が流れ込み堆積している箇所を確認し、局所的な異常が疑われた。FPSドローンで詳細確認を行ったところ、右下部に明確な空洞（穴）が存在することを確認した。

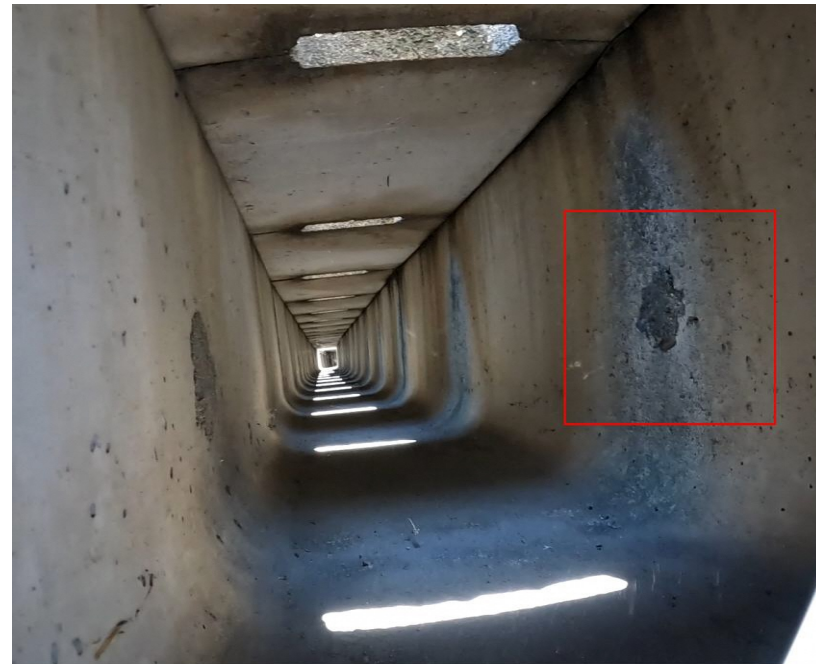
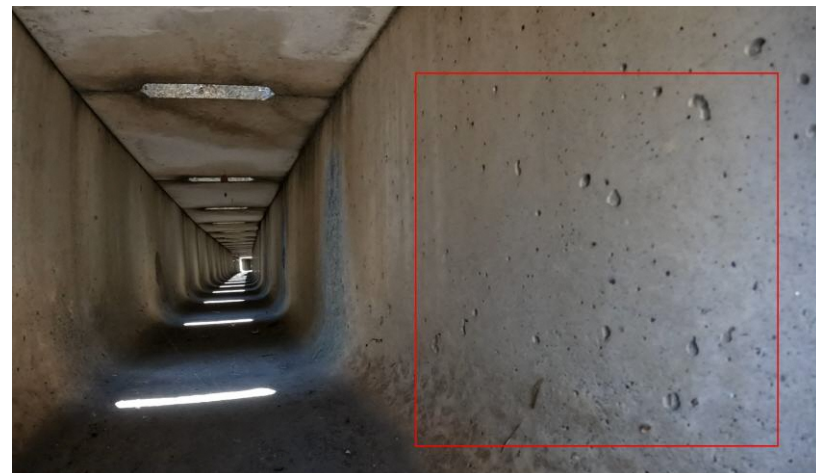
暗渠型水路診断

- 本実証で得られた方式は、今後、本予算によりCランク（暗渠型）区間を正式に診断する際にも適用可能性が高い。
- 幅30cm程度の狭幅・閉鎖型水路など既存機材が進入できない区間は、小型暗渠診断ロボットの導入により対応可能。
- 長期間点検されていないCランク区間の高リスク・高優先度スクリーニング体制の構築に寄与。
