安全な看板で お客様に選ばれる会社やお店に！

1 日常点検で、セルフチェック！ 早期発見が事故を防ぎます

身边に潜む、危険!!な看板

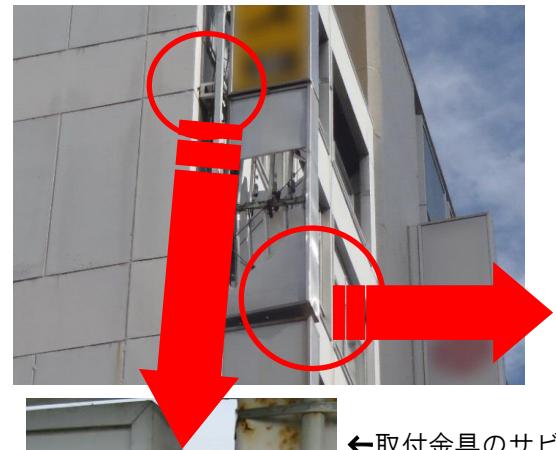
↑看板面（アクリル板）のひび、割れ、ゆがみ板面の落下により、内部に水が入り腐食する原因に。

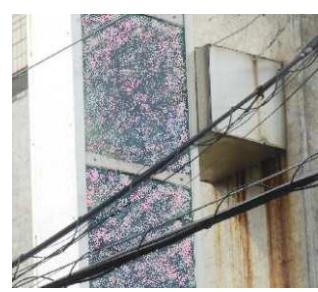
↑プラケット下に汚ダレが見られると、内部の取付金具にサビや腐食の可能性がある。

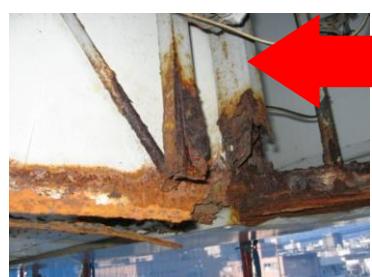
↑板面裏側のサビ、腐食。サビによる腐食はミルフィーユ状に剥がれ崩落する恐れも。

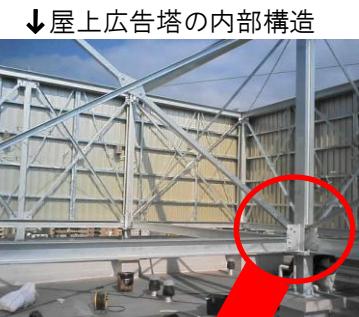
老朽化した屋上広告塔の骨組みや目隠しルーバーがサビによる腐食でボロボロに。高所での大改修や撤去作業は、費用も高額になります。

↓屋上広告塔の内部構造

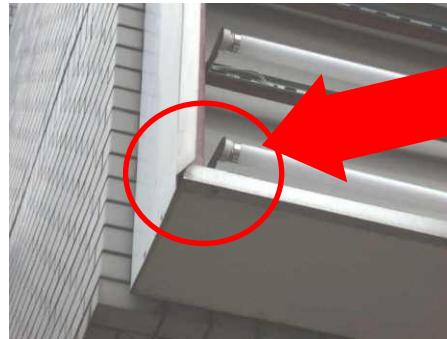
←パネルの変形、ズレ、破損の他、パネルの押さえ枠が変形し落下する場合も。

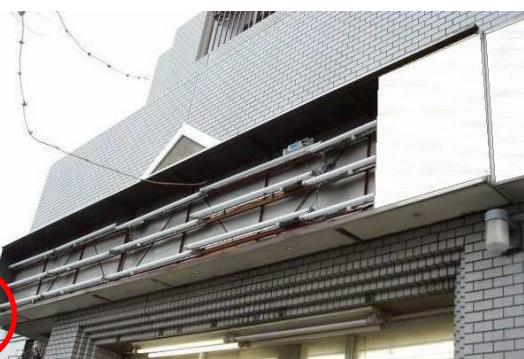
↓ 落下したパネル板→

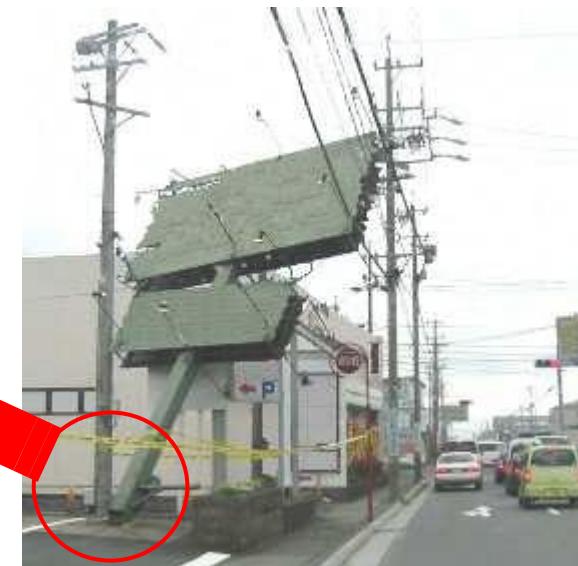
交通の激しい沿道で看板の柱が折れたが、隣地の看板が支えとなり、道路への倒壊を免れた事故。電線を切断すると停電による損害賠償額は膨大な金額になることも。

折れた柱の根元。点検口のボルト穴からサビが入り腐食して、鉄骨が破断した。

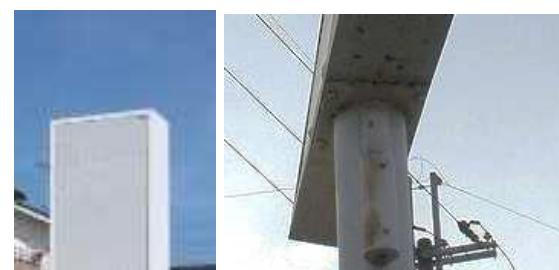
↑看板本体からポールへの汚ダレがあると、接合部にサビや腐食が進行する恐れ。

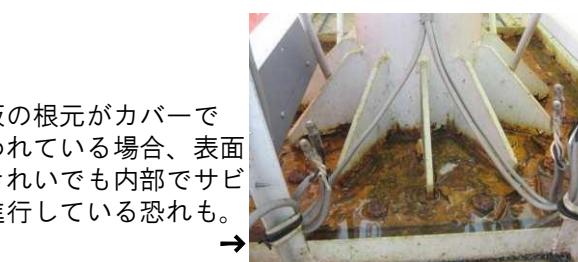
↑看板の根元がカバーで覆われている場合、表面はきれいでも内部でサビが進行している恐れも。

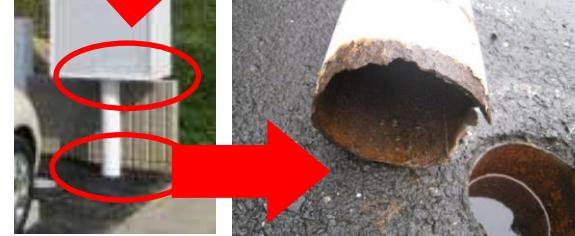
↑柱根元のサビを放置し、倒壊。
