市指定文化財

久野城

見学案内パンフレット

城の歴史と構造

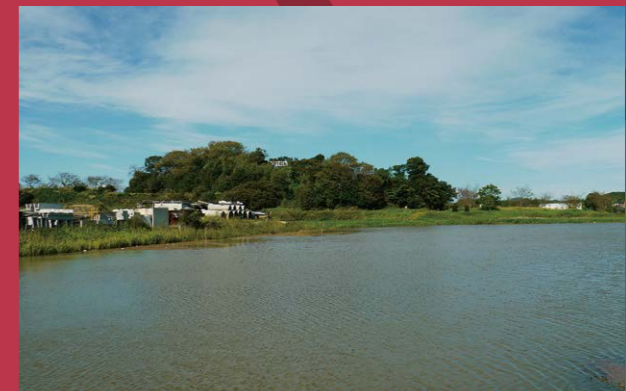
台風で水没した久野城です。かつて水堀に囲まれていた様子が、よくわかる風景です。

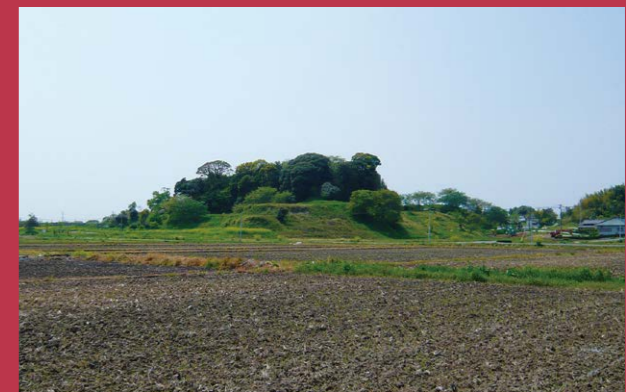
北東方向から見た城の遠景です。城の北側は尾根づたいとなり、敵兵の攻撃が予想される場所です。

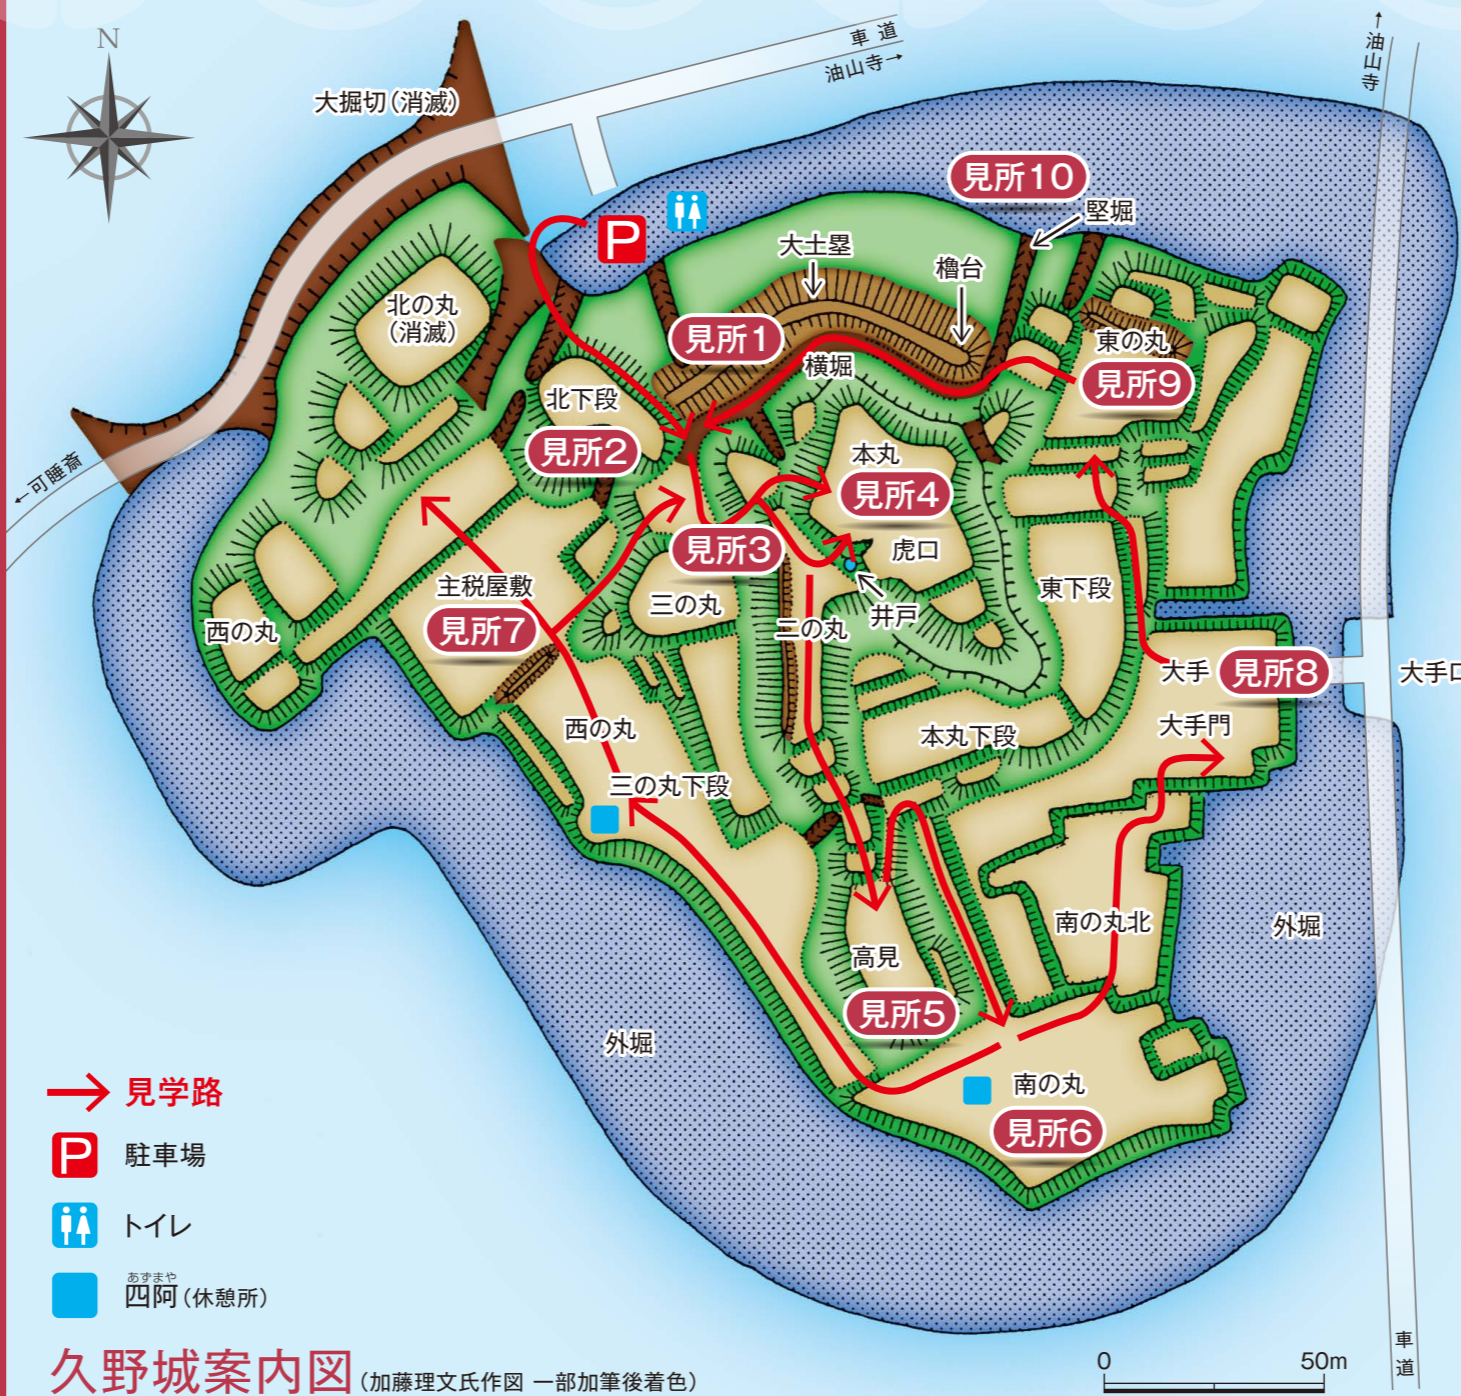
久野城案内図 (加藤理文氏作図 一部加筆後着色)

本丸や高見から南方向を見ると、東海道を東西に延びていることが見通せるため、街道監視目的の城であることがよく分かります。城の各所に曲輪や堀切、土塁、横堀などがあり、戦国時代~江戸時代初期の平山城の姿をよくとどめています。城の北側には横堀と大土塁が配され、北側からの防御を固めていたことが分かります。さらに城の南・東・西側は現在水田ですが、かつては周囲に水堀が巡り、その外側は湿地という天然の要害により守られていました。

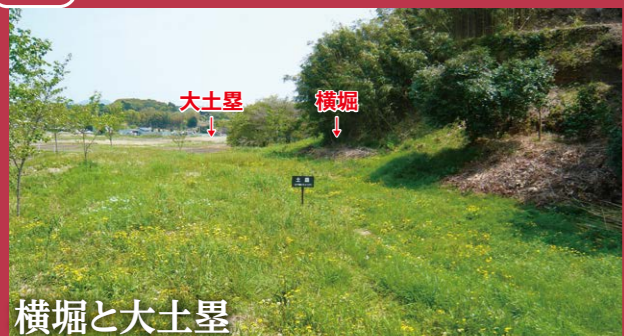
横堀と大土塁

城の北側はかつて尾根つづきで、敵兵が攻めやすい場所でした。斜面の中段に空堀を横方向に掘り(横堀)、廢土を外側に盛り土塁とし、かつて道路部分に大堀切があり、城の弱点である北側の防御を固めていました。

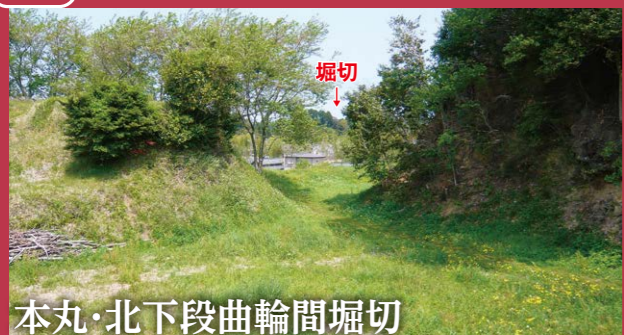
本丸・北下段曲輪間堀切

東側は横堀と接続しており、城の弱点である北側防御の施設です。北条氏時代には一部埋められ、通路や曲輪の一部として改修されたと思われます。城内の堀切としては一番規模の大きなものです。

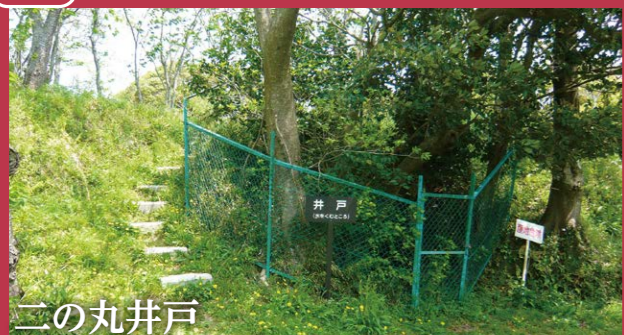
三の丸井戸

本丸の出入口(虎口)にある井戸で、今でも水が湧いています。この井戸の水は籠城の際、城兵の命の水となっていました。現在井戸の東側は埋め立てられているため、本丸虎口の形状はよくわかりません。

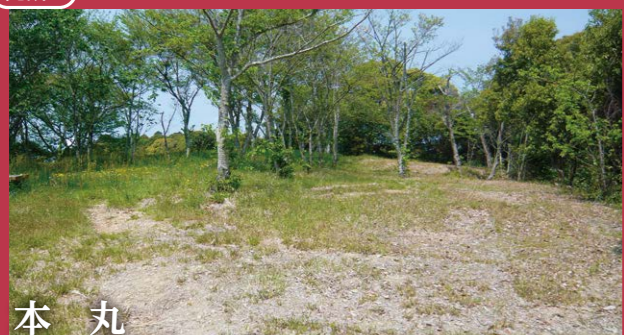
本丸

現在の本丸は北側がやや高い地形を示しています。発掘調査から櫓台と井戸のある出入口(虎口)を埋め立て、曲輪の北側を削っていたことが確認され、北条氏時代に本丸の破壊行為(破城)があったと思われます。

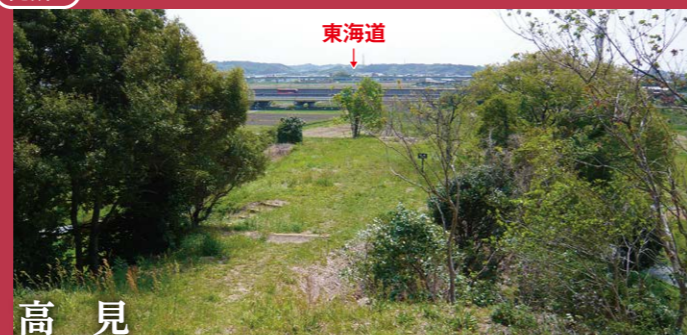
高見

高見と呼ばれる曲輪で、本丸と共に東・西・南方向の見通しが良い場所です。とくに南方向で東海道が東西に通過していることが確認できるため、久野城が街道監視目的のための城であったことがよくわかります。

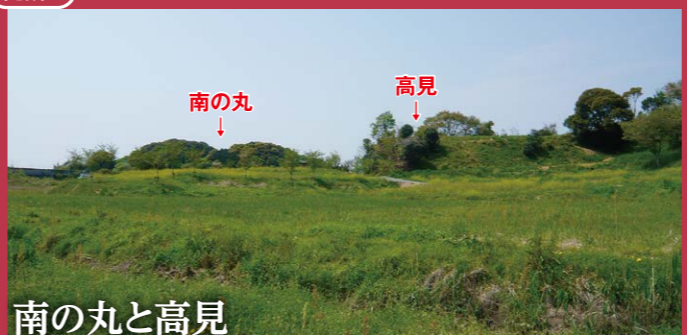
南の丸と高見

久野城のなかでもつとも広く、日当たりの良い曲輪です。地盤もよいことから歴代城主の館があったと思われます。発掘調査では久野氏時代の掘立柱建物が発見されています。背後には高見があります。

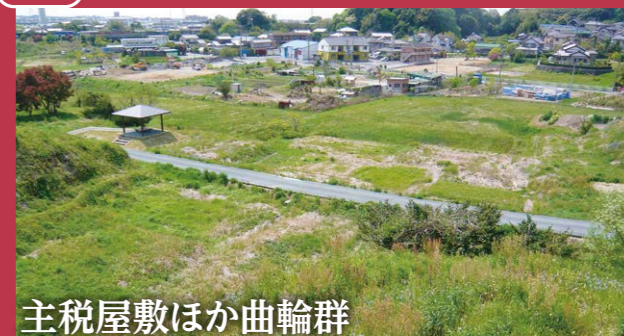
主税屋敷ほか曲輪群

城の西側の曲輪には主税屋敷の地名が残り、家臣屋敷の存在が推定されます。発掘調査から谷や水堀を埋め立て、曲輪を拡張していることが確認され、北条氏時代の山麓曲輪の大規模な改修が判明しました。

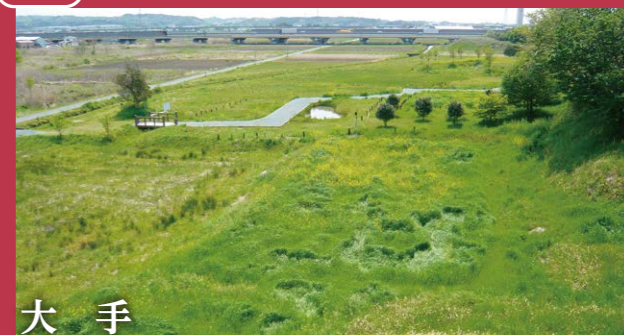
大手

大手と呼ばれた城の玄関にあたる曲輪です。東海道から油山寺に至る道に面しており、松下氏時代に整備されたと思われます。櫓門と呼ばれる大きな門があり、北条氏重により掛川城北門に移築されたと伝えられています。

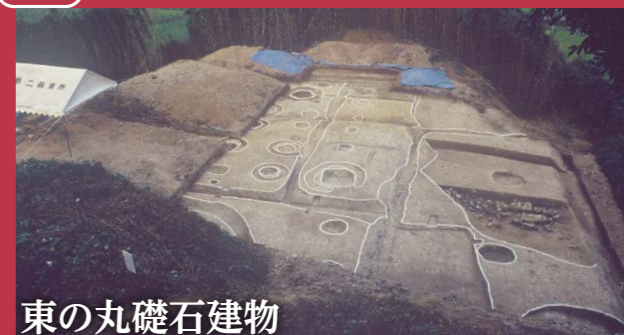
東の丸礎石建物

東の丸で松下重綱が江戸幕府に無許可で工事を行ったことを咎められ、慶長8年(1603)小張(茨城県つくばみらい市)に移封、蟄居となりました。発掘調査で史実どおり松下氏時代の礎石建物が確認されています。
